省力化した鋼製高欄取替構造の開発及び設計施工に関する研究

STUDY ON DESIGN AND CONSTRUCTION OF LABOR-SAVING REPLACEMENT STEEL PARAPET

大阪公立大学大学院 都市系専攻 橋梁工学研究室 徳増 健

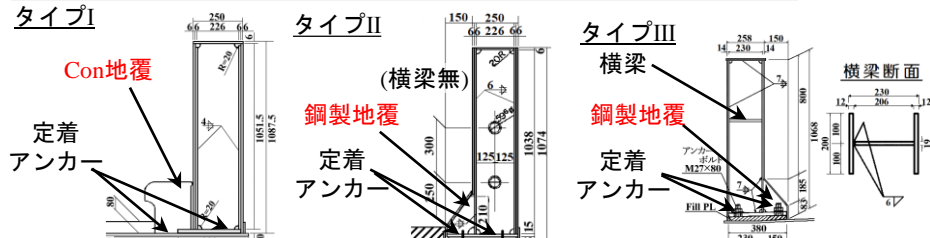
【構造タイプの分類】竣工図から、3タイプに分類される事を確認

←古い → 新しい

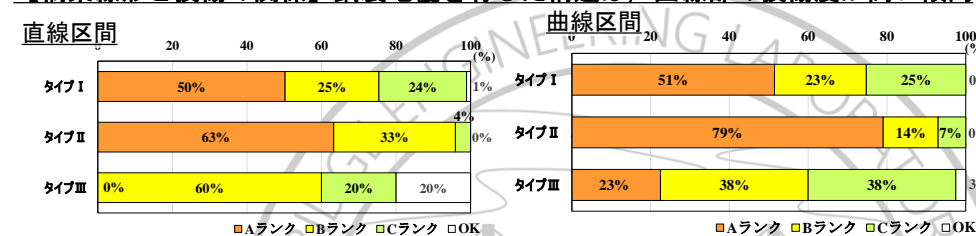
【橋梁線形と損傷の関係】鋼製地覆を有した構造は、曲線部の損傷度が高い傾向

⇒ 鋼製地覆部の溶接われや孔食により鋼製高欄内部に導水された結果と推察
